## A importância da eletroluminescência no controle de qualidade das instalações fotovoltaicas

Amanda Alvim\*. Gilberto Figueiredo\*.

\*Escola de Engenharia, Universidade Federal Fluminense,  
Niterói, RJ (e-mail: amandaalvim@id.uff.br; gilbertofigueiredo@id.uff.br)

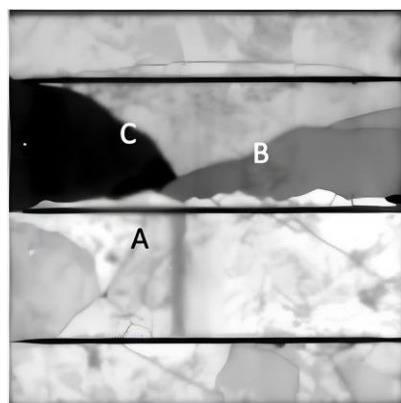
No anexo C da referida norma, é descrito um método para quantificar fissuras em células fotovoltaicas que podem ser usadas como ferramenta de diagnóstico para avaliar danos em módulos FV. Estas são categorizadas em três tipos, sendo eles: Modo A, Modo B, e Modo C. O modo A corresponde a microfissuras que aparecem discretamente em imagens de EL, e que não afetam a área ativa da célula ou causam perdas significativas. Já no modo B, as fissuras delimitam regiões parcialmente desconectadas eletricamente onde, ao aplicar a corrente de curto circuito na polarização do módulo, é possível observá-las facilmente devido ao alto contraste resultante nessas regiões. Entretanto, injetando 10% da corrente de curto circuito, o contraste reduz significativamente. As fissuras do modo C demarcam regiões consideravelmente desconectadas eletricamente do circuito elétrico do módulo, de modo que o alto contraste nesses locais é tangível, tanto com imagens obtidas com a injeção da corrente de curto circuito quanto com apenas 10% da mesma. Assim, esse tipo de defeito causa perdas expressivas de desempenho e podem levar à polarização inversa das células fotovoltaicas e a pontos quentes (*hot spots*). É importante destacar que a ocorrência de *hot spots* pode prejudicar a vida útil do módulo e, em casos extremos, causar danos permanentes. Na Fig. 1 são mostrados os modos de classificação das fissuras.

Fig. 1 Imagem EL de uma célula FV com os três modos de fissuras. Adaptado de IEC (2018).

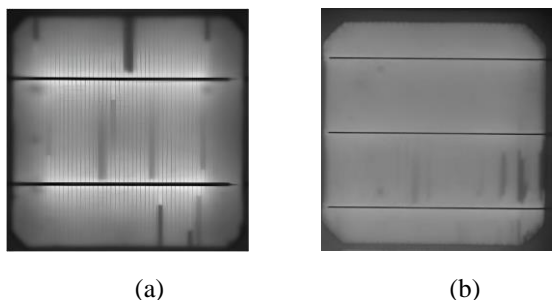
A inexistência, ruptura ou delaminação dos barramentos secundários (confirmado por inspeção visual), geralmente são estáveis, sendo possível identificar sua influência a partir da eficiência da célula. As finas tiras metálicas (*fingers*) conectadas perpendicularmente aos barramentos podem continuar a degradar com o tempo, reduzindo o desempenho da célula e, conseqüentemente, do módulo FV. A Fig. 2 mostra exemplos.

Fig. 2 Células apresentando falha no barramento secundário: (a) Adaptado de IEC TS 60904-13 (2018) e (b) autores.

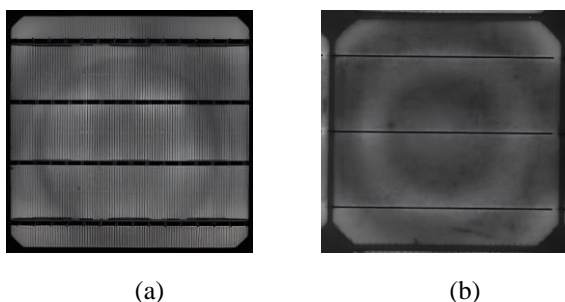
Durante o processo de fabricação das células FV, impurezas indesejáveis podem ser introduzidas no silício, resultando em redução da vida útil das células. Esse tipo de falha geralmente é estável ao longo do tempo, podendo ser observada em regiões específicas das lâminas de silício (*wafers*) que contém defeitos consideráveis ou concentrações de impurezas, conforme apresentado na Fig. 3.

Fig. 3 Células formadas por silício com vida útil reduzida: (a) Adaptado de IEC TS 60904-13 (2018) e (b) autores.

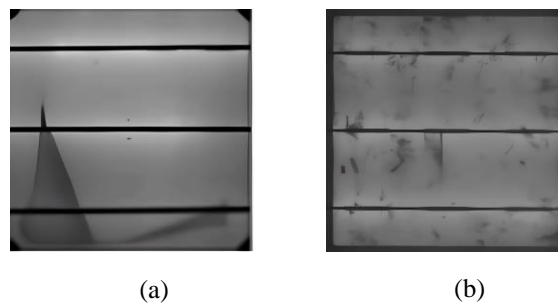
Além da possibilidade de inserção de impurezas no silício durante a fabricação das células, a aderência de duas ou mais lâminas de silício pode ocorrer durante esse processo, resultando na formação de junções impróprias que afetam a eficiência do módulo fotovoltaico. Esse defeito apresenta baixa resistência de contato, comumente mantendo-se imutável ao longo do tempo, e pode ser observado em regiões específicas, conforme mostrado na Fig. 4.

Fig. 4 Células apresentando falha na aderência de lâminas: (a) Adaptado de IEC TS 60904-13 (2018) e (b) autores.

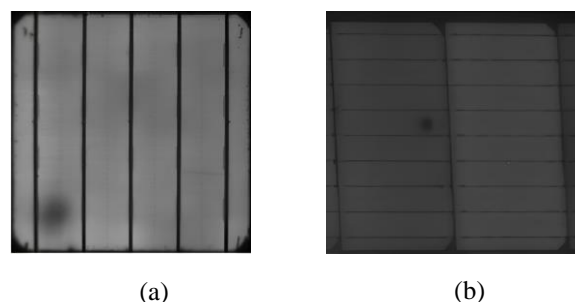
Essas falhas são ocasionadas por contaminação localizada, que ocorre devido à presença de partículas estranhas resultantes do manuseio inadequado durante a produção, gerando marcas de abrasão e/ou arranhões, originando áreas com baixo sinal de eletroluminescência. A contaminação provoca um *shunt* localizado, que se manifesta como uma diminuição na resistência elétrica em um ponto específico, reduzindo a eficiência da célula fotovoltaica, como pode ser visto na Fig. 5.

Fig. 5 Células contaminadas: (a) Adaptado de IEC TS 60904-13 (2018) e (b) autores.

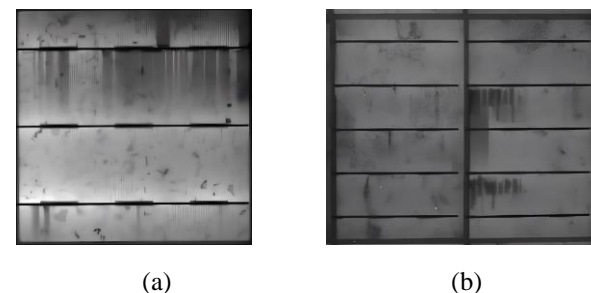
Defeito comum em módulos fotovoltaicos, causado pela elevada resistência em série na metalização de interligação das células, conhecida como *ribbons*. Isso ocorre devido a conexões inadequadas entre esses condutores, resultando em altas correntes forçadas nas metalizações interligadas adequadamente, aumentando a probabilidade de formação de pontos quentes (*hot spots*) e, conseqüentemente, falha do módulo. A Fig. 6 ilustra como esse tipo de defeito é detectável em imagens em EL.

Fig. 6 Aglutinação dos condutores de interligação das células: (a) Adaptado de IEC TS 60904-13 (2018) e (b) autores.

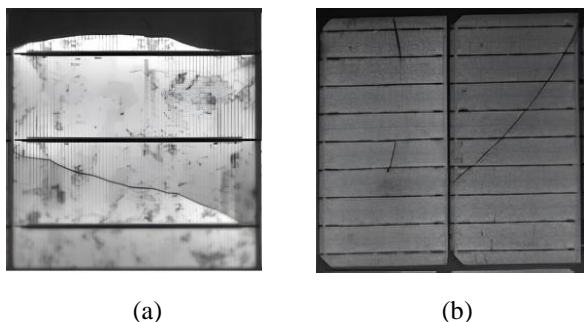
A fragmentação nas células implica no isolamento de algumas regiões, as quais apresentam linhas de fronteiras sem emissão EL, como pode ser visto na Fig. 7. Devido à inexistência de caminhos alternativos para a passagem da corrente elétrica, pode ocorrer o surgimento de pontos quentes.

Fig. 7 Fissuras registradas em células FV: (a) Adaptado de IEC TS 60904-13 (2018) e (b) autores.

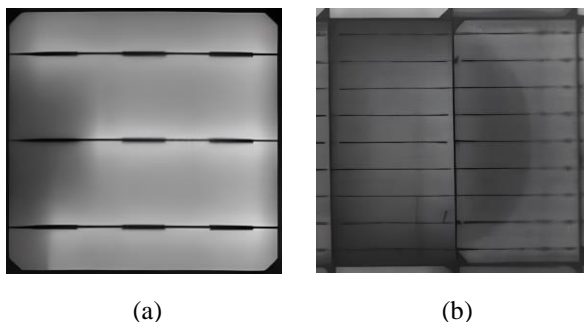
A soldagem inadequada dos condutores de interligação das células no processo de produção gera um aumento da resistência em série. Esse aumento, por sua vez, pode levar ao surgimento de pontos quentes. É perceptível a diferença de contraste entre as regiões da célula com soldagem adequada e inadequada nas imagens apresentadas na Fig. 8.

Fig. 8 Células apresentando soldagem inadequada da metalização: (a) Adaptado de IEC TS 60904-13 (2018) e (b) autores.

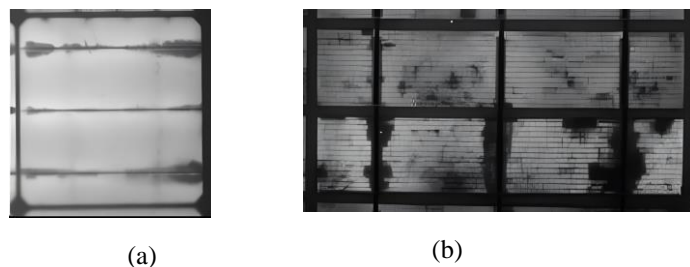
Durante o processo de fabricação das células fotovoltaicas, a soldagem inadequada dos condutores de interconexão (*ribbons*) pode causar o desprendimento da camada metálica aplicada na célula, conhecida como metalização (Hsieh et al. 2013). Esse desprendimento, chamado delaminação, pode piorar com o tempo, especialmente em ambientes úmidos, devido à entrada de umidade na parte ativa das células. A Fig. 9 mostra o padrão detectável do defeito em imagens EL.

Fig. 9 Presença de umidade nas células devido à delaminação: (a) Adaptado de IEC TS 60904-13 (2018) e (b) autores.

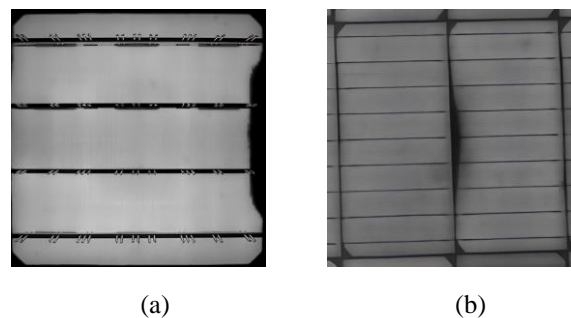
A resistência *shunt* é um parâmetro que indica a resistência à passagem de corrente elétrica pelas discontinuidades existentes na rede cristalina da junção p-n. Uma baixa resistência *shunt* fornece um caminho alternativo para os portadores de carga, reduzindo assim a quantidade de corrente que flui através da junção. Como resultado, esses caminhos alternativos são observáveis nas imagens EL devido ao seu alto contraste. O surgimento desses desvios localizados é frequentemente atribuído a defeitos de fabricação e tendem a se degradar ao longo do tempo, gerando pontos quentes. A Fig. 10 mostra exemplos desse tipo de falha.

Fig. 10 Locais sem emissão EL causados pela baixa resistência shunt: (a) Adaptado de IEC TS 60904-13 (2018) e (b) autores.

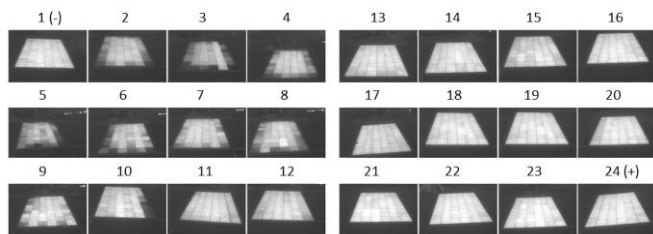
A Fig. 11 mostra a avaliação por imagens em EL de uma série FV instalada em campo, composta de módulos FV de silício cristalino com células de base p, que apresentava indicativo de PID após aferições elétricas no local. O efeito encontrado nas imagens confirmou a hipótese, uma vez que o padrão de escurecimento das células segue a ocorrência de PID, além de que os módulos afetados estavam eletricamente localizados na série de forma que os mesmos ficavam polarizados negativamente durante a operação do sistema.

Fig. 11 Gerador FV apresentando sinais de PID. Adaptado de Martínez-Moreno et al. (2018).

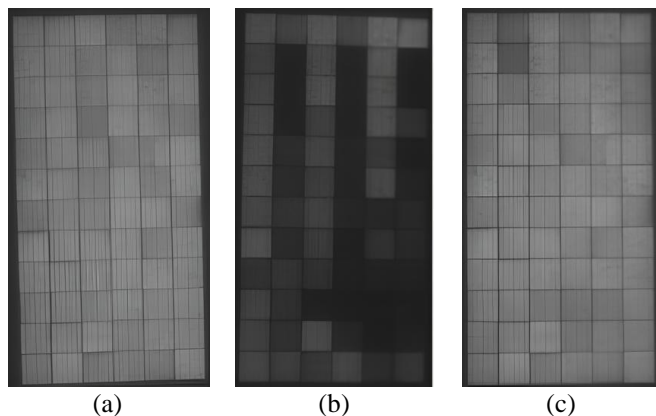
Fig. 12 Ensaio de propensão de PID: (a) antes, (b) após degradação e (c) após reversão. (Alvim & Figueiredo 2022).

As condições que permitem o aparecimento de PID podem ser reproduzidas em laboratório e seus efeitos são reversíveis a depender do nível de degradação. As imagens em EL auxiliam na análise desse processo, uma vez que podem ser associadas à avaliação da propensão a partir do padrão de imagem e da contagem da intensidade EL. A Fig. 12 mostra as imagens em EL de um módulo FV antes, após o ensaio de degradação/reversão de PID realizado em laboratório.

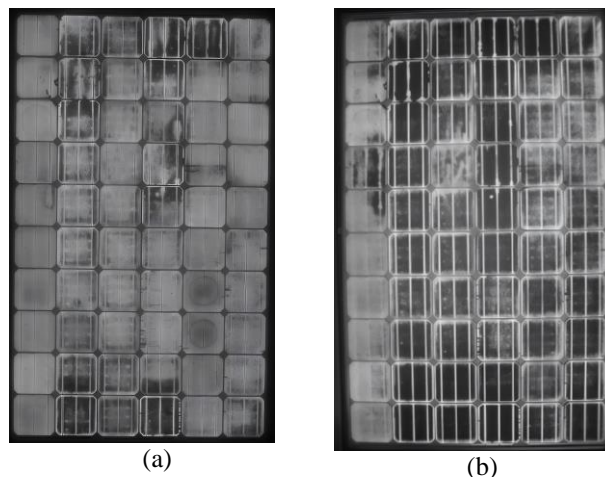
Para auxiliar no processo de detecção de degradação precoce é importante realizar um acompanhamento da operação dos módulos FV. A Fig. 13 apresenta um exemplo de acompanhamento da degradação causada pela entrada de umidade na parte ativa da célula. A imagem (a) mostra a EL de um módulo FV ao ser retirado do campo após 1,5 anos de operação devido à perda de desempenho detectada pelo sistema supervisor. Já a imagem (b), capturada 8 meses depois, revela claramente a evolução da degradação, uma vez que o módulo perdeu significativamente sua propriedade EL.

Fig. 13 Evolução da degradação devido à difusão de umidade na parte ativa das células de um módulo FV. Adaptado de Figueiredo et al. (2020).

As medidas I-V e de resistência de isolamento, aplicadas na análise do sistema que continha o módulo apresentado na Fig. 13, corroboraram para confirmar a hipótese levantada após a avaliação das imagens em EL e serviram como argumento para o acionamento da garantia junto ao fornecedor.

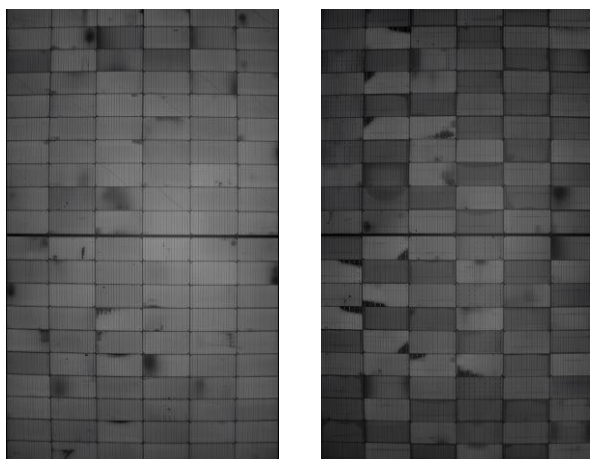
Na Fig. 14, são apresentadas imagens de dois módulos FV logo após a entrega de um kit fotovoltaico por uma integradora de GD. Nas imagens ficam evidenciados alguns defeitos, tais como fissuras, redução da emissão EL por soldagem inadequada na metalização, e perda da propriedade EL devido à contaminação da célula/wafer. Além disso, foram identificados pontos completamente escurecidos, característicos de falhas na rede cristalina.

Fig. 14 EL de módulos FV recebidos após o transporte realizado por parte de integradores de GD.
