# Ferramentas de Manutenção Preditiva em Máquinas Elétricas: Diagnóstico x Status

Igor de S. M. Torres\*, Edson G. Costa\*\* Fernando A. Moreira\*\*\*

O presente trabalho tem por objetivo apresentar alguns casos ocorridos na manutenção de uma usina termelétrica a ciclo combinado, com a aplicação de técnicas modernas de manutenção preditiva de máquinas elétricas, e discutir formas de melhoria do emprego dessas ferramentas.

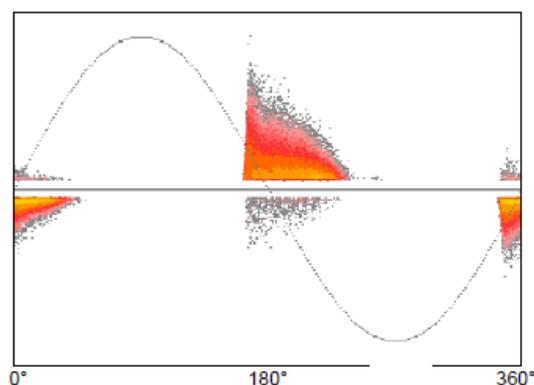
Pela natureza da ocorrência dessas descargas se intensificarem com o tempo e a alta tensão aplicada, a avaliação de descargas parciais pode fornecer um excelente prognóstico sobre o grau de envelhecimento da isolação elétrica de um equipamento. Ademais, dadas as características construtivas de cada máquina, e o tipo de isolamento empregado em alguns casos é possível até mesmo determinar a localidade de ocorrência do fenômeno conforme disposto na norma IEC 60034-27-2 apenas pelo padrão de descargas parciais. A fig. 1 apresenta um padrão típico de descargas parciais presentes entre o núcleo e o bobinado de uma máquina: amplitude elevada na passagem pelo zero da forma de onda, extinguindo-se em aproximadamente 45°.

**Fig. 1 - Gráfico representativo de descargas parciais entre o núcleo e os enrolamentos de uma máquina (IEEE, 2013)**

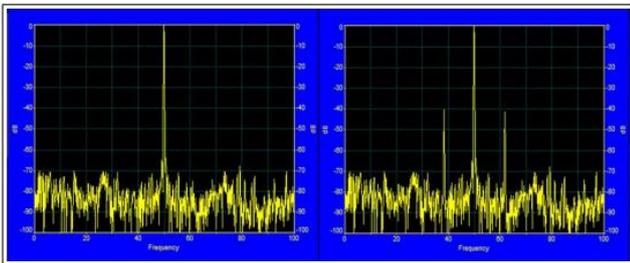
Baseado em análise de frequência, conforme ilustrado na fig. 2, a técnica verifica componentes alheias à fundamental e que surgem quando algumas falhas características se desenvolvem no rotor ou estator.

Fig. 2 Espectro de corrente de motor saudável (à esquerda) e motor com barras quebradas (à direita) (Reis, 2010).

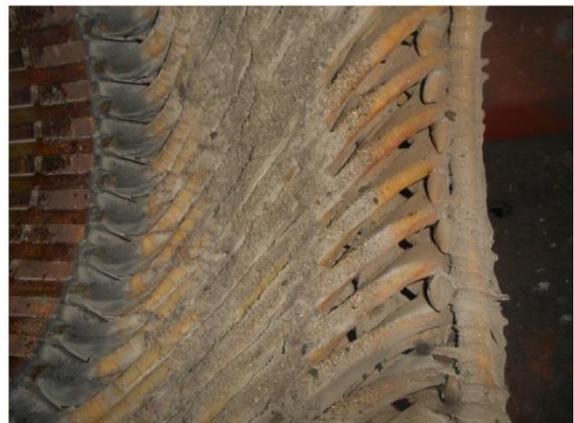
No ano seguinte foi realizada inspeção na máquina e constatado que o diagnóstico do relatório se deu conforme situação encontrada. Na fig. 3, pode-se ver um elevado grau de contaminação por poeira entre as bobinas do motor. Antes da execução do serviço, o índice de polarização acusado foi 1,8.

Fig. 3 - Cabeças de Bobina do drive de um compressor de gás durante inspeção

O grau de contaminação severo pode ser explicado pela ausência de filtros de ar na entrada do enclausuramento do sistema de compressão de gás e também de obras de construção na refinaria que fica conjugada à térmica e que transcorreu alguns anos antes.

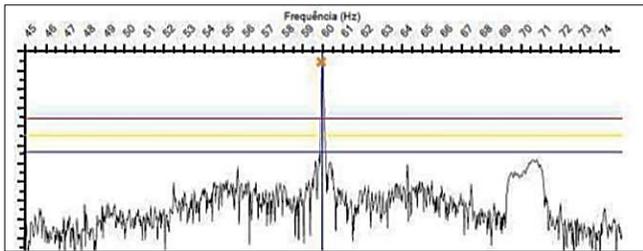
Nessa oportunidade, foi também realizado ensaio de assinatura de corrente em um dos motores das bombas de água polida para verificar aderência ao diagnóstico de descargas parciais, indicando, porém, operação normal, dado que as bandas laterais de frequência encontravam-se abaixo dos limiares de alerta (-60 dB), conforme pode ser observado na fig. 4.

Fig. 4 - Espectro de Frequência da Corrente do Motor

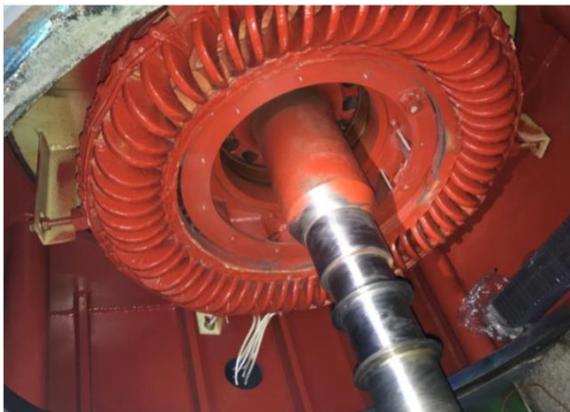
De toda sorte, em 2017 foi realizada inspeção em ambas as máquinas e verificado que a atividade de descargas parciais na verdade não condizia com o estado da máquina. Os enrolamentos apresentavam estado de conservação excelente, assim como ranhuras e cabeças de bobina, o que pode ser averiguado pela fig. 5.

Fig. 5 - Cabeças de Bobina de um dos motores das bombas de água polida

Pode-se verificar como fato contribuinte para o diagnóstico falho a ineficácia da resistência de aquecimento dos motores de 4000 cv. Essa resistência mantém o motor aquecido e impede o acesso da umidade ambiente aos enrolamentos do motor, evitando redução em sua isolamento sempre que equipamento se encontra desligado. Cabe ressaltar que apenas um dos motores opera por vez, com revezamento mensal. Isso implica que sempre uma das máquinas sob teste estava parada há bastante tempo.

Durante a inspeção, foi constatada que a resistência de aquecimento das máquinas, composta por fita térmica que envolve o estator, apresentava corrente de leitura bastante aquém à nominal, indicando baixa dissipação de energia térmica.

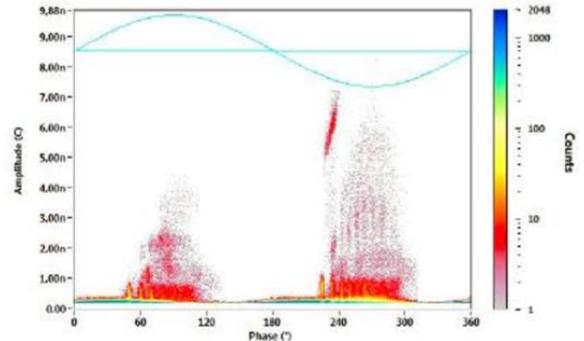
com tensão de 21 kV e é uma das maiores máquinas de geração de energia da empresa. Durante medições de manutenção preditiva em maio de 2016, a máquina foi diagnosticada com atividade intensa de descargas parciais localizadas nas cabeças de bobina, com característica de descarga para a massa, onde foi sugerida intervenção em até 6 meses para avaliação. A forma de onda obtida no ensaio está apresentada na fig. 6.

Fig. 6 - Análise de Descargas Parciais Off-line

É importante que ao contratar o serviço de descargas parciais, o responsável técnico pelo acompanhamento possa fazer a distinção dos sinais de descarga parcial e descargas corona. O primeiro ocorre próximo ao zero da senóide, enquanto o segundo ocorre nos picos. A atividade reportada acima é, portanto, de descargas corona e não de descargas parciais, conforme visto na figura 6.

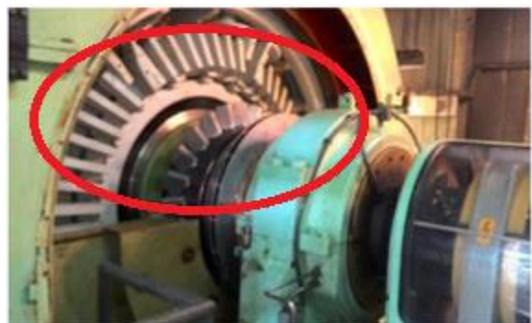
Já em 2017, por oportunidade, foi realizada a inspeção recomendada pelo relatório, uma vez que a máquina vinha apresentando oscilações ocasionais em leituras de tensão/corrente e não puderam ser associadas a eventos externos no grid da rede básica. A máquina foi, conforme exibido na fig. 7, objeto de inspeção minuciosa nas cabeças de bobina, conforme diagnosticado no ensaio do ano anterior.

Fig. 7 - Máquina com as Cabeças de Bobina Expostas

O que pode ser constatado pela manutenção é que o enrolamento estatórico estava em perfeitas condições, não sendo condizente com o ensaio de descargas parciais aplicado e diagnosticado um ano antes. Nenhum defeito, em absoluto, foi encontrado na isolamento, sem quaisquer indícios de quaisquer descargas para a terra ou atividade de corona nos enrolamentos terminais. Nessa mesma atividade de manutenção, os ensaios foram repetidos com indicativo de baixa atividade de descargas parciais, porém com o índice de polarização baixo.

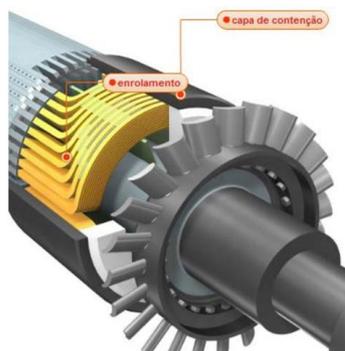
Fig. 8 - Desenho demonstrativo do enrolamento das bobinas do rotor, com os terminais sob a capa de contenção.

Em turbogeradores, a boroscopia pode ser feita sob a capa de contenção do rotor, onde é possível a entrada do boroscópio. Nas figs 8 e 9, é possível verificar os pontos de inspeção e de acesso, respectivamente.

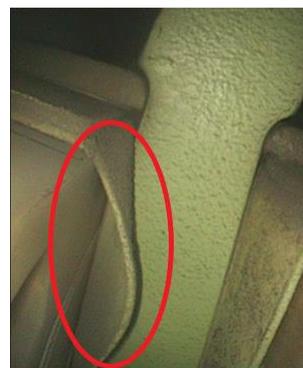
Apesar de ser uma constatação puramente visual, foi possível verificar estágio inicial de oxidação, com possível evolução para curto entre espiras, além de amarrações das bobinas e calços folgados, conforme figs. 10 e 11.

Fig. 11 - Amarrações de calços com folgas
