CARACTERÍSTICAS DE FALTAS DE ALTA IMPEDÂNCIA EM REDES AÉREAS DE DISTRIBUIÇÃO EM GALHOS DE IPÊ ROXO

Abstract— The low magnitude of current produced by a high impedance fault (HIF) is one of its main characteristics, making its detection and location difficult for equipment currently used to protect electrical power systems, so that the conductor is energized, aggravating the possibility of fires and the risk of death of living beings. Records of HIF characteristics in trees is a gap in the literature, which makes it even more difficult to develop new detection algorithms and localization methods. This study presents details of the voltage and current characteristics of HIF in tree branches of the Ipê Roxo type, the result of experimental tests carried out in a laboratory designed and assembled for simulation of HIF in aerial distribution networks, aiming to obtain data for future modeling HIF shunts on trees. These oscillographs were captured using a commercial protection relay.

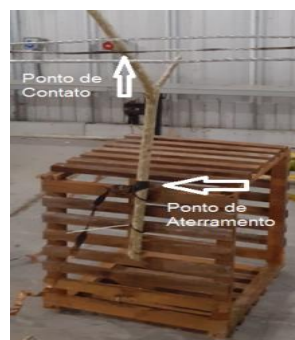
Figura 5. Galho de Ipê Roxo próximo ao cabo e aterramento distante a 0,5 metros.

No Teste 1 foi estabelecida em 0,5 metros a distância linear entre o ponto próximo ao condutor energizado e o ponto do galho conectado a terra, sendo estabelecido um tempo limite de 15 segundos para o teste. A Fig. 5 apresenta o posicionamento do galho de Ipê Roxo próximo ao condutor “C” que foi energizado para simulação da FAI, sendo perceptível a distância linear entre o ponto próximo ao condutor energizado e o ponto do galho conectado a terra.

Como já citado, o Teste 2 utilizou o mesmo galho 01 da Fig. 5, porém agora encostado ao condutor. A tensão e a corrente de FAI no Teste 2 são vistas na Fig. 7, onde a corrente teve seu início em fase com a tensão, imediatamente após a energização do LABFAI. As oscilografias revelam que os efeitos na tensão da fase faltante são desconsideráveis apesar do galho ter sido encostado no condutor. A corrente se iniciou imediatamente após a energização da rede, o que foi facilitado pelo contato firme estabelecido entre o cabo e o galho. O caminho estabelecido para a corrente, mesmo apresentando uma alta impedância, possibilitou a passagem de uma corrente que iniciou em 0,3 A, alcançando 2,7 A nos momentos finais registrados no teste. Ressalta-se que o nível de corrente atingido no teste não foi suficiente para acionar a proteção do relé, pois o teste encerrou depois de decorrido o tempo estabelecido.

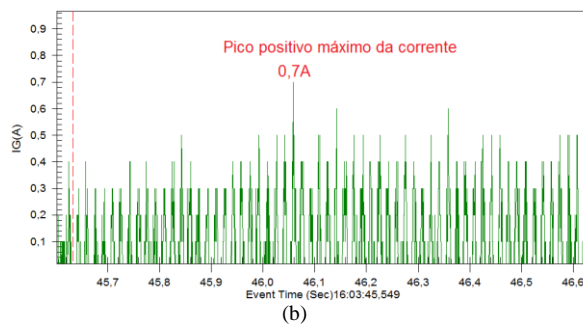
Figura 15. (a) Detalhes das distorções e assimetrias na corrente
(b) Valor máximo da corrente – Teste 5

Nos Testes 5, 6 e 7, a distância linear entre o ponto de contato com o condutor energizado e o ponto do galho conectado a terra foi aumentado para 1,0 metros. No Teste 5, estando o galho intacto, o comportamento da tensão e da corrente de FAI, vistos na Fig.14, foram similares aos verificados no Teste 2, mas com significativa redução da amplitude da corrente, devido ao aumento da resistência total do galho. Nos detalhes dessas oscilografias, vistos na Fig.15, são claras as distorções na forma de onda da corrente e as assimetrias nos seus semiciclos, sendo de 0,7 A o valor máximo da amplitude alcançada pela corrente.
