Características de Falhas de Alta Impedância em Redes Aéreas de Distribuição em Galhos de Castanhola.

André P. Leão*. Maria Emília L. Tostes *. João Paulo A. Vieira**. Ubiratan H. Bezerra*.
 Marcelo C. Santos***. Ádrea L. de Sousa **. Wesley R. Heringer**.
 Murillo A. M. Cordeiro**. Juan Carlos H. Paye **. Lucas de Paula A. Pinheiro***.

Keywords: High impedance fault; Aerial distribution networks; Chains characteristic of HIF; Experimental HIF tests on tree branches.

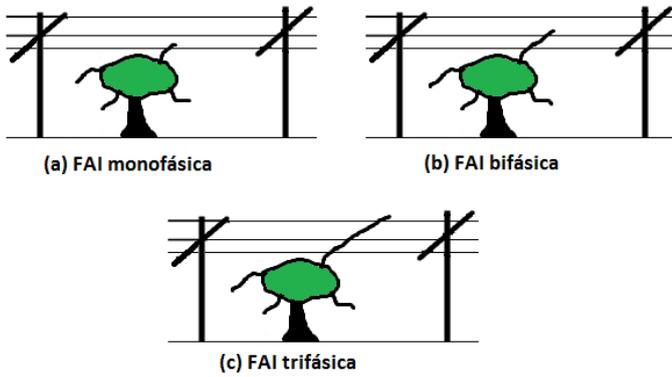
Fig. 1 Possibilidades de FAI por contato em condutores.

Para que uma FAI ocorra em galhos de árvores, não necessariamente precisa haver o rompimento e queda do condutor primário, podendo haver tão somente o contato de um galho com o condutor energizado. Neste caso, existem basicamente três possibilidades: o contato do galho com um condutor primário energizado (monofásica), com dois condutores (bifásica) ou com os três condutores (trifásica), como é mostrado na Fig.1. A maior ocorrência deste tipo de falta é monofásica, sendo que na bifásica o tempo necessário para que o galho pegue fogo é reduzido significativamente (Marxsen. 2015).

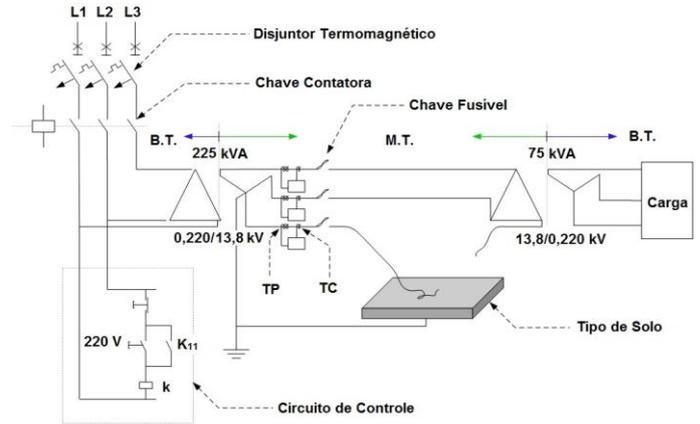
Fig. 3 – Projeto do LabFAI.

Para a realização de testes experimentais de FAI foi realizado o projeto e a montagem do laboratório para Testes Experimentais de FAI em Redes Aéreas de Distribuição (LabFAI) no Laboratório de Alta Tensão (LEAT) da Universidade Federal do Pará (UFPA), tendo este Laboratório sido previsto no P&D ANEEL FAI, o qual tem o objetivo desenvolver um Localizador de Falhas de Alta Impedância em Redes Aéreas de Distribuição. O projeto e a estrutura atual do LabFAI podem ser vistos nas Fig.3 e 4, respectivamente.

Conforme estabelecido no projeto, o LabFAI é alimentado por um circuito do LEAT em baixa tensão (220 V) e corrente de 400 A, e função da relação de Transformação do Trafo de 225 kVA, sua máxima corrente em alta tensão está limitada máximo de 6 A. Para garantir a não atuação do disjuntor de proteção do circuito alimentador, o relé foi parametrizado com correntes limites para fases em 5 A e 4,5 A para o neutro. Apesar desta limitação, considerando a alta impedância das superfícies, muitos testes puderam ser realizados sem maiores dificuldades, sendo utilizado o relé comercial SEL 751 para proteção da rede e registro das oscilografias, o qual registra 32 amostras por ciclo e 65 ciclos em cada evento, cedido pela Equatorial Pará.

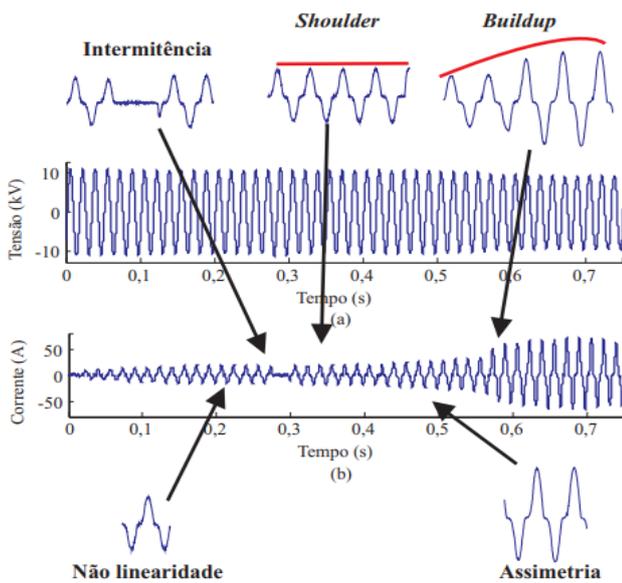
Fig. 2 – Oscilografia real de uma FAI: (a) Tensão sem afundamentos (b) Corrente de FAI contendo as principais características. Fonte: Nam et al. (2001)

- Não linearidade: A curva característica da tensão em função da corrente é não linear, e ocasiona harmônicos da 3ª a 10ª ordem, aproximadamente;
- Assimetria: A corrente de falta possui diferentes valores de pico para o semiciclo positivo e negativo, e promove o aparecimento de harmônicos de ordem par da fundamental;
- Intermittência: Descontinuidade momentânea da corrente, e provoca o surgimento de um espectro de harmônicos de alta frequência;
- *Buildup*: Variação progressiva da corrente a cada semiciclo, e provoca harmônicos intercalados;
- *Shoulder*: Instantes de constância entre o *buildup*.

Tais características estão mostradas na Fig.2, ressaltando-se que as mesmas dependem das condições geométricas, espaciais, ambientais e elétricas do sistema. Como consequência, as grandezas elétricas envolvidas nessa falha possuem comportamento aleatório (Kaufmann e Page. 1960).

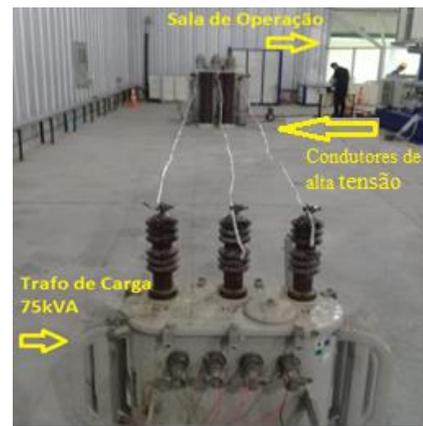
Fig. 4 – Estrutura física atual do LabFAI.

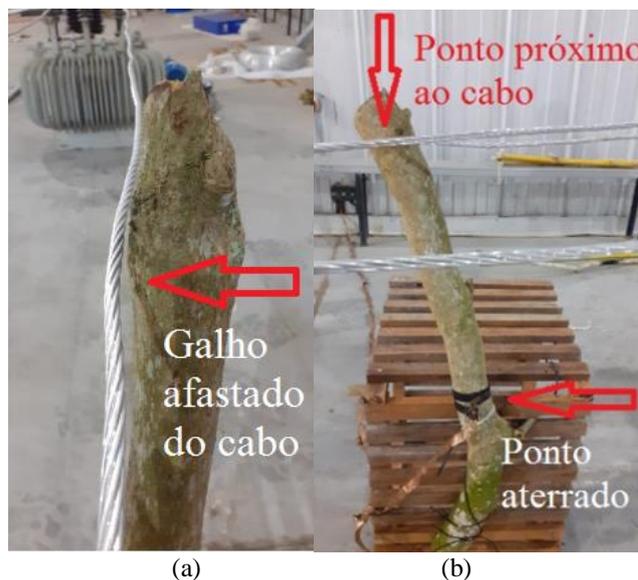
Fig. 5 – Galho de Castanhola (a) Próximo ao cabo. (b) Ponto do galho aterrado.

No Teste 1 foi estabelecida em 0,5 metros a distância linear entre o ponto próximo ao condutor energizado e o ponto do galho conectada a terra, sendo estabelecido um tempo limite de 15 segundos para o teste. A Fig. 5(a) apresenta o posicionamento do galho de Castanhola próximo ao condutor “C” que foi energizado para simulação da FAI, e a Fig. 5 (b) registra a distância linear entre o ponto próximo ao condutor energizado e o ponto do galho conectada a terra.

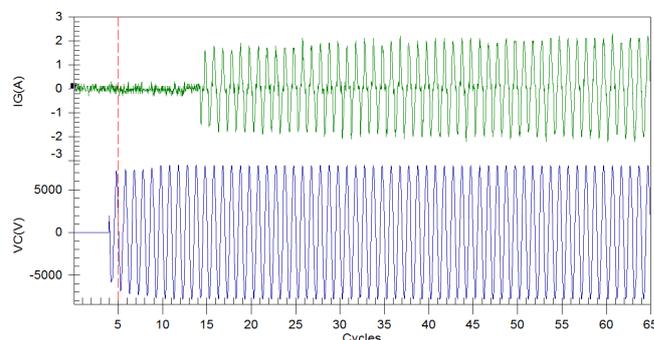
Fig. 6 – Corrente e Tensão da FAI do galho próximo ao cabo – Teste 1.

A tensão e corrente de FAI geradas quando o LabFAI foi energizado são apresentadas na Fig. 6 e a curva característica VxI , plotada para um ciclo do regime permanente, é vista na Fig. 7.

Verificou-se que foram necessários quase 14 ciclos do teste para que houvesse o início do arco elétrico e apenas 13 segundos para que a corrente atingisse 6,3 A, fazendo com que o relé desligasse a rede, antes de atingido o tempo limite definido para o teste, que era de 15 segundos. A corrente provocou a queima do galho.

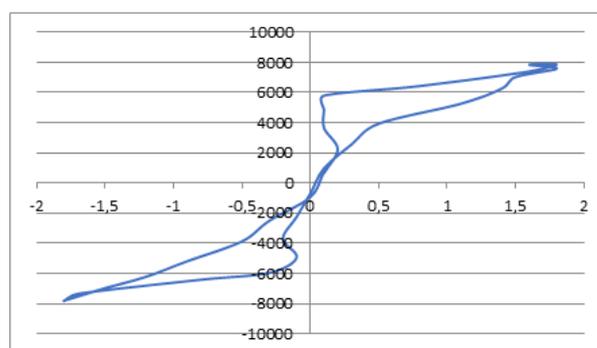
Fig. 7 – Curva característica VxI da FAI.

A curva característica obtida para um ciclo final da oscilografia desta FAI reflete a não linearidade e assimetria da resistência do galho em regime permanente (Nam et al. 2001, Santos. 2006). Esta curva é muito semelhante à curva do arco apresentada por Elkalashy et al. (2007), demonstrando que nesta condição a corrente que passa pelo galho é a corrente do arco elétrico.

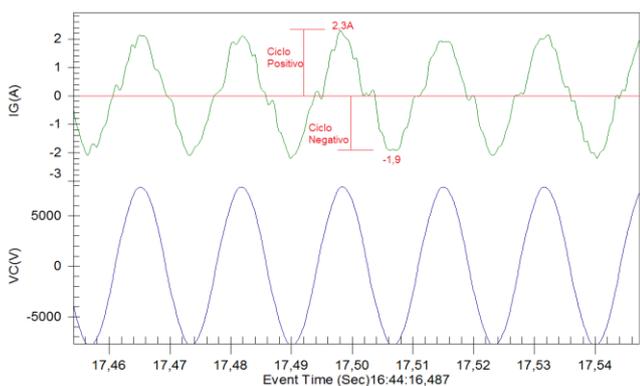
Fig. 8 – Distorções e assimetria Teste 1.

Nos detalhes do regime permanente das oscilografias da Fig. 6, vistos na Fig. 8, verifica-se a linearidade e simetria na forma de onda da tensão, onda sem distorções e tamanhos iguais nos semiciclos positivo e negativo. Por outro lado, ficam evidentes as distorções na forma de onda da corrente e as assimetrias nos seus semiciclos.

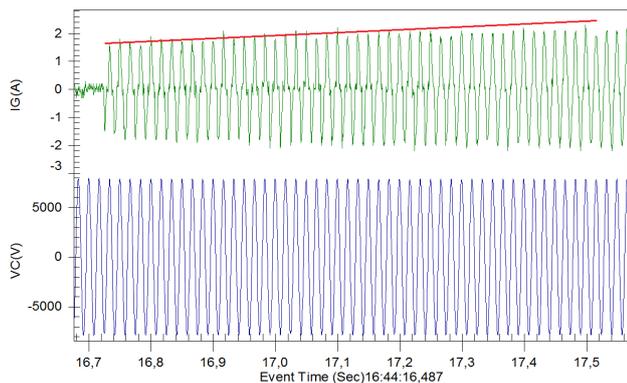
Fig. 9 – Crescimento gradual da corrente.

A Fig. 9 demonstra que o crescimento gradual da corrente, sendo a tensão constante, o que evidencia que a dissipação da resistência total do galho ocorre de forma quase linear.

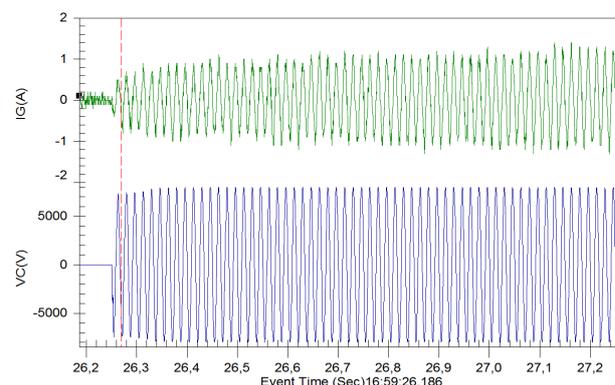
Fig. 10 – Corrente e Tensão da FAI do Teste 2.

A tensão e corrente de FAI no Teste 2 são vistas na Fig. 10, onde a corrente teve seu início em fase com a tensão, imediatamente após a energização do LabFAI. A curva característica obtida para um ciclo do regime permanente (Fig. 11) demonstrou relativa linearidade, quando comparada a curva característica da Fig. 7.

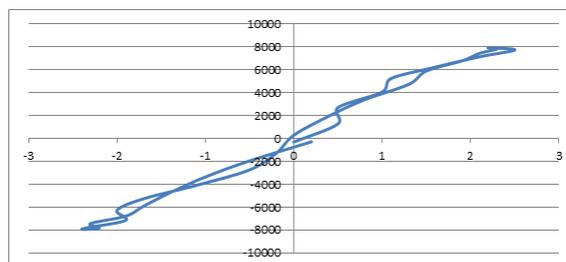
Fig. 11 – Curva característica $V \times I$ da FAI do Teste 2.

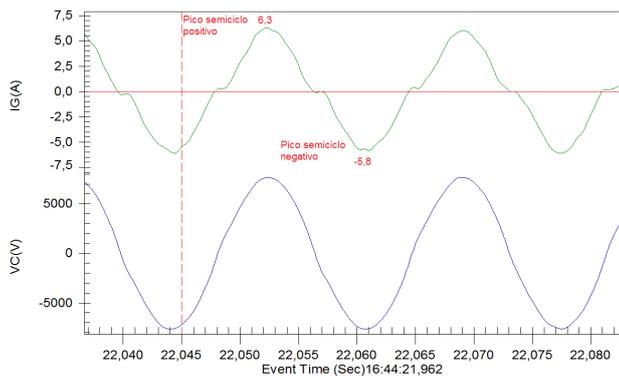
Fig. 12 – Distorções e assimetria Teste 2.

Nos detalhes do regime permanente das oscilografias da Fig.10, vistos na Fig.12, permanecem as distorções na forma de onda da corrente e as assimetrias nos seus semiciclos, mesmo com o crescimento da amplitude da corrente.

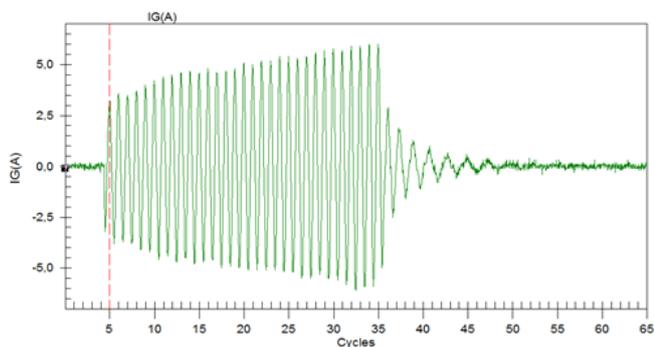
Fig. 13 – Oscilografia da corrente de FAI do Teste 3.

As oscilografias das correntes destes testes, Figuras 13 e 15, respectivamente, demonstram tempos muito reduzidos para que as correntes atingissem o valor limite de 5 A. Por outro lado, os detalhes das Figuras 14 e 16, evidenciam que a resistência em regime permanente tornou-se praticamente linear.

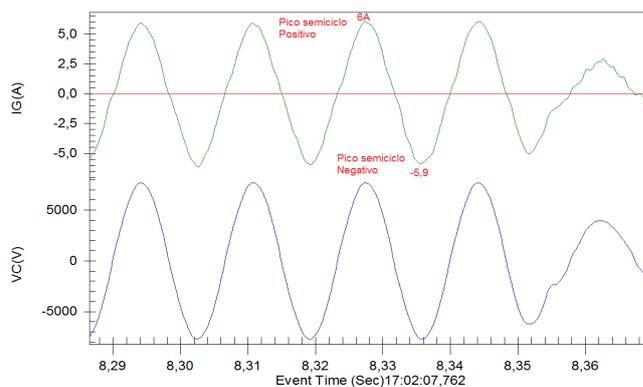
Fig. 14 – Distorções e assimetria Teste 3.

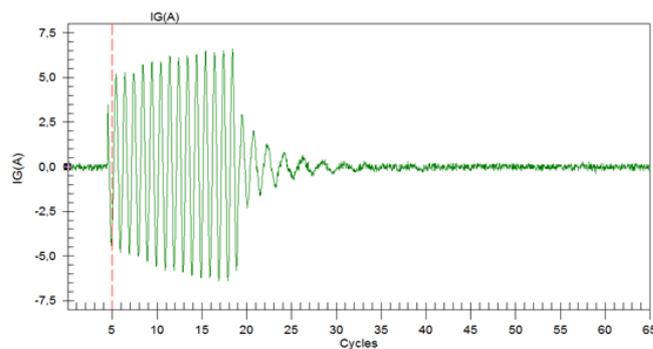
Fig. 15 – Oscilografia da corrente de FAI do Teste 4.

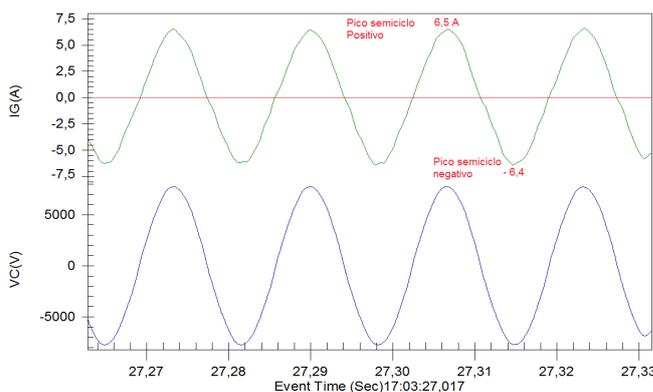
Fig. 16 – Distorções e assimetria Teste 4.

A não linearidade foi uma característica presente em quase todos os testes em que houve corrente, assim como a assimetria, com diferentes valores de pico para o semiciclo positivo e negativo. A dissipação da resistência do galho, devido a sua queima pela passagem da corrente, a exemplo do ocorrido no Teste 4, minimizou drasticamente a presença destas características (Fig.16).

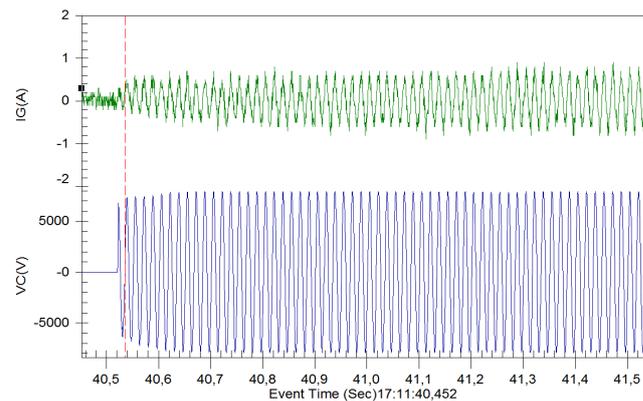
Fig. 17 – Corrente e Tensão da FAI do Teste 5.

Nos Testes 5, 6 e 7, a distância linear entre o ponto de contato com o condutor energizado e o ponto do galho conectado a terra foi aumentado para 1,0 metro, ficando a corrente reduzida a valores inferiores a 1,5 A. No Teste 5, estando o galho intacto, o comportamento da tensão e da corrente de FAI, vistos na Fig.17, foram similares aos verificados no Teste 2, mas com redução da amplitude da corrente, devido ao aumento da resistência total do galho. Nos detalhes do regime permanente dessas oscilografias, vistos na Fig.18, são visíveis as distorções na forma de onda da corrente e as assimetrias nos seus semiciclos, mesmo com o decrescimento da amplitude da corrente.

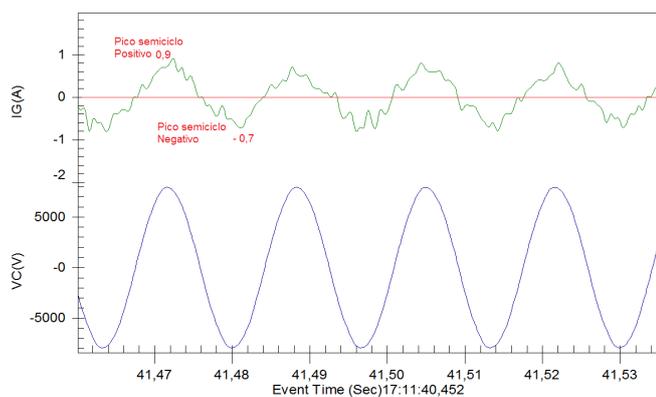
Fig. 18 – Distorções e assimetria Teste 5.

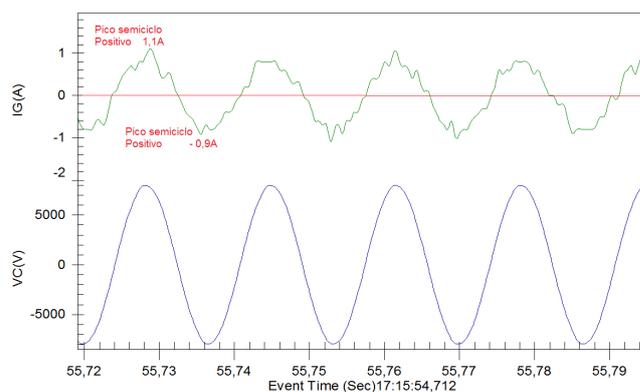
Fig. 20 – Distorções e assimetria Teste 7.

Nos Testes 6 e 7, houve uma pequena variação na amplitude média da corrente durante os testes, sendo os detalhes das correntes em regime permanente vistos nas Figuras 19 e 20, respectivamente. São visíveis as distorções na forma de onda da corrente e as assimetrias nos seus semiciclos.

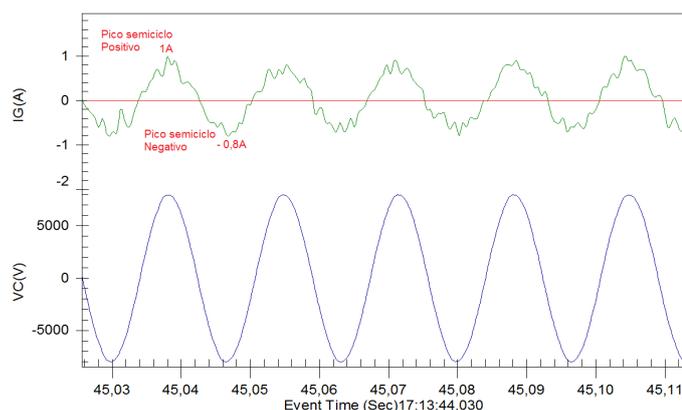
Fig. 19 – Distorções e assimetria Teste 6.

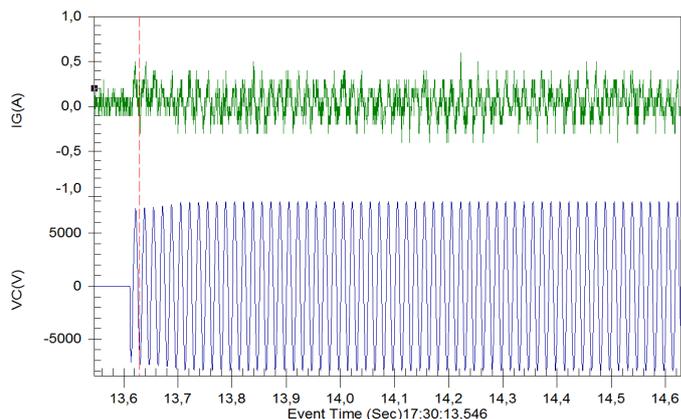
Fig. 21 – Corrente e Tensão da FAI do Teste 8.

Nos Testes 8, 9 e 10, a distância linear entre o ponto de contato com o condutor energizado e o ponto do galho conectado a terra foi aumentado para 1,5 metros, o que praticamente interrompeu o fluxo de corrente no galho, sendo registrados apenas ruídos na corrente, conforme demonstra a Fig. 21.
